EKSPERTYZA TECHNICZNA BUDYNKU
SALI GIMNASTYCZNEJ.

SZKOŁA PODSTAWOWA NR 3

68-200 , ul. Broni Pancерnej 8, działka nr 90/1

mgr inż. Wiesław Bogacz rzeczoznawca budowlany,
data opracowania 15.03 .2021r , podpis:

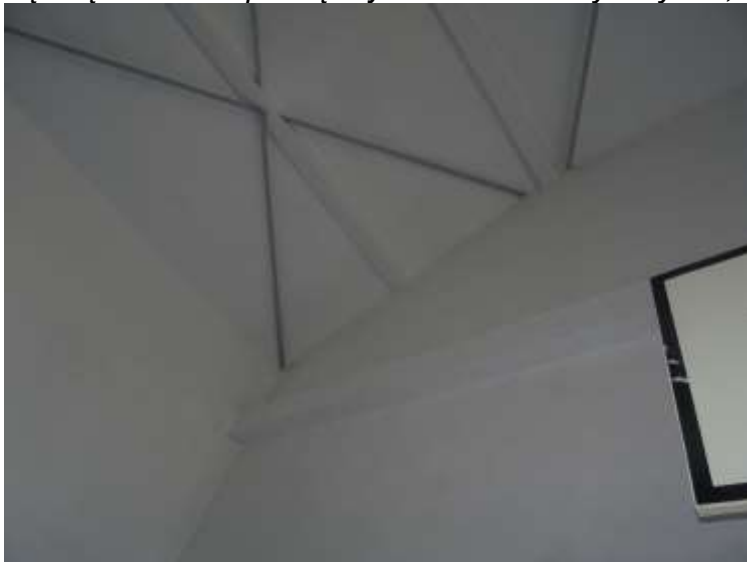
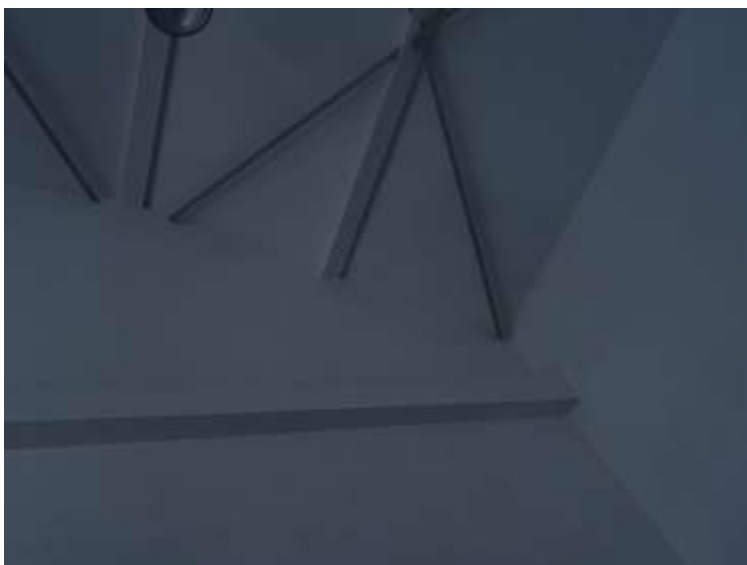
Pęknięcia sufitu pomiędzy ścianami szczytowymi ,a sufitem.

Istniejące uszkodzenia powstały wskutek braku stężeń poziomych pasa dolnego dźwigarów kratowych . Dlaczego właśnie teraz po tylu latach ? W tym roku wystąpiła zima śnieżna z temperaturami w nocy blisko minus 20 stopni Celcjusza i wystąpiły silne oddziaływania na konstrukcje sali gimnastycznej doprowadzając do powstania oddziaływań blisko oddziaływaniom maksymalnym co ujawniło braki w konstrukcji Sali gimnastycznej.

W związku z powyższym należy dokonać wzmocnienia konstrukcji dachu poprzez wykonania stężeń poziomych pasa dolnego. Propozycję wzmocnień załączono w rysunkach nr 1 N i 2 N

Rysy w suficie i ścianach naprawić w sposób następujący :
powierzchnię rysy zabezpieczyć gruntem polimerowym. Po wskazanym czasie wyschnięcia gruntu należy wypełnić rysy masą naprawczą. Masy naprawcze muszą się charakteryzować dużą elastycznością, z dodatkiem włókna szklanego i żywic. Masy naprawcze dostosować do szerokości rys.

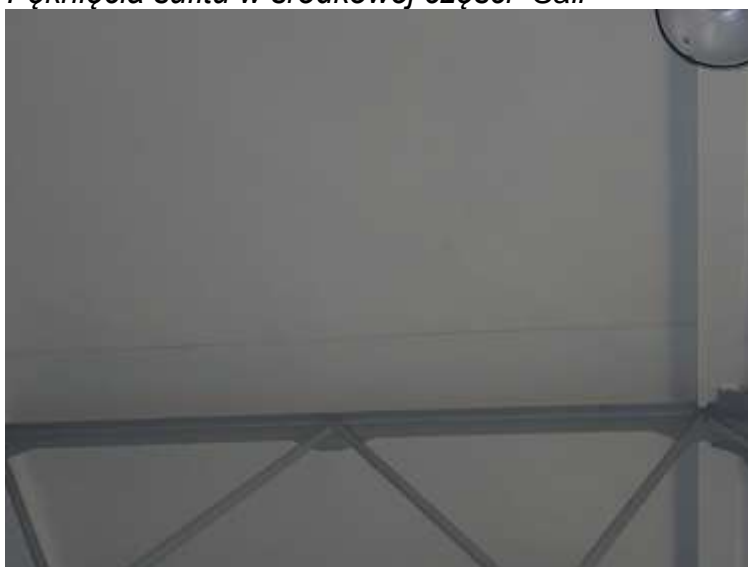
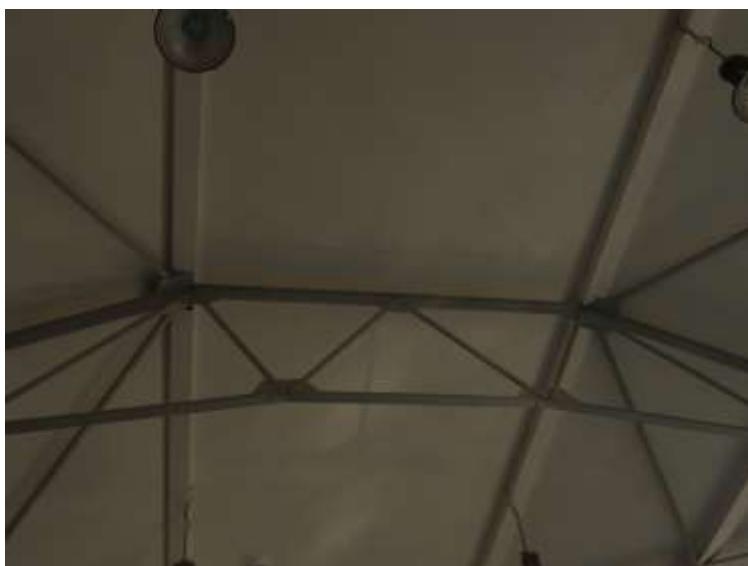
Pęknięcia sufitu w środkowej części Sali

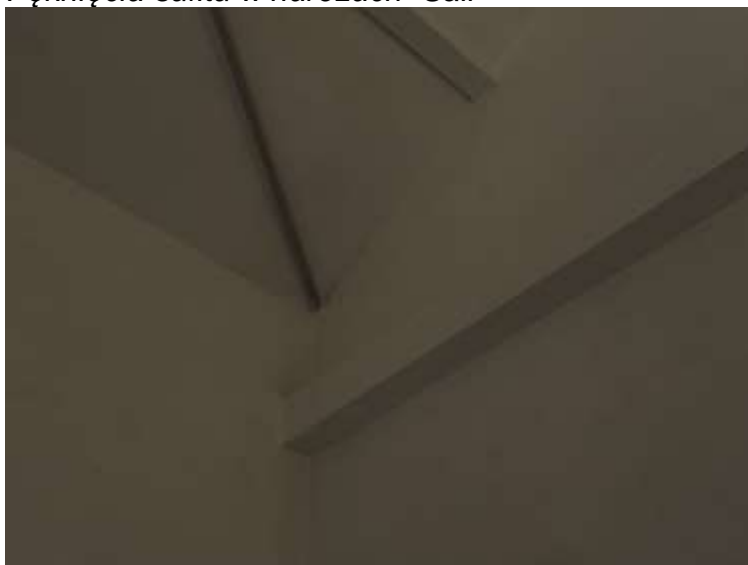
Pęknięcia sufitu w narożach Sali

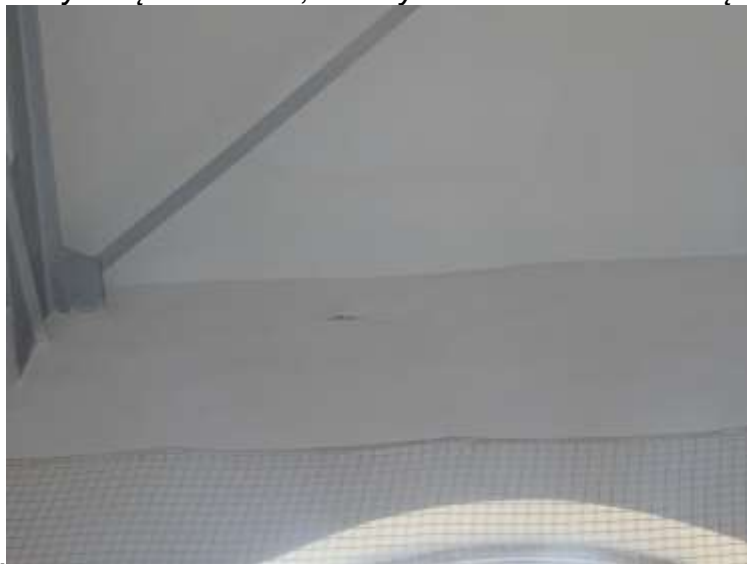
Pęknięcia tynku na ścianie Sali gimnastycznej w narożniku pomiędzy ścianą szczytową od boiska , a budynkiem od ul. Podchorążych

Powstałe uszkodzenia tynku na ścianie zewnętrznej nie stanowią zagrożenia dla konstrukcji i wymagają naprawy oraz obserwacji w przyszłości , gdyby uszkodzenia się powtórzyły należy dokonać wzmocnienia ściany w tej strefie.

W miejscu gdzie odchodzi tynk na ścianie należy go skuć i wykonać nowy cem.-wap. kat III.

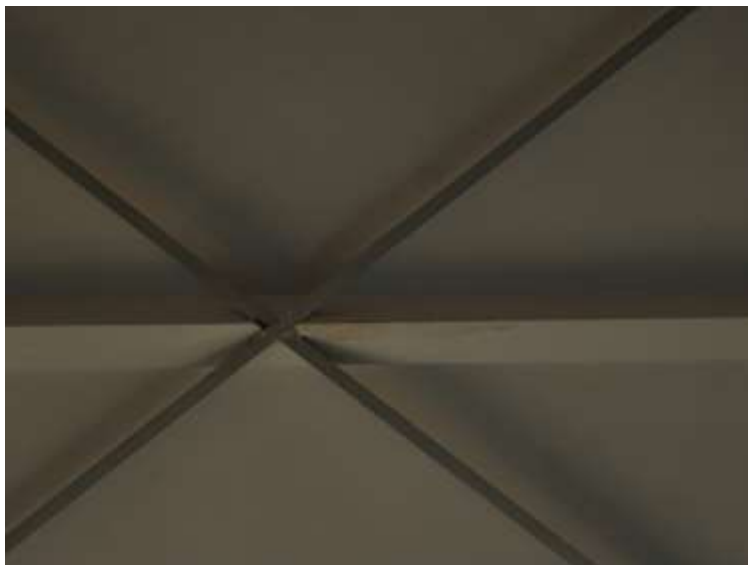
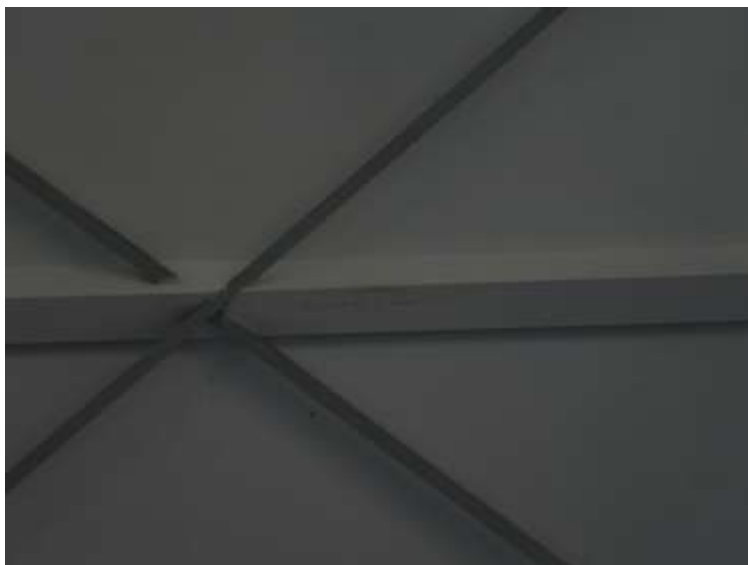
Przecieki przez pokrycie dachowe. Stwierdzono dwa przecieki przez pokrycie dachowe.

Przecieki w pokryciu dachu zaleca się usunąć poprzez naprawę bieżącą. Dekarz powinien przejrzeć mocowania blachy dachówkowej do łąt oraz obróbki blacharskie wentylacji dachowej z uwagi na to, że może być przeciek również przy wentylacji dachowej, a miejsce przecieku na suficie może pojawiać się w zupełnie innym miejscu.

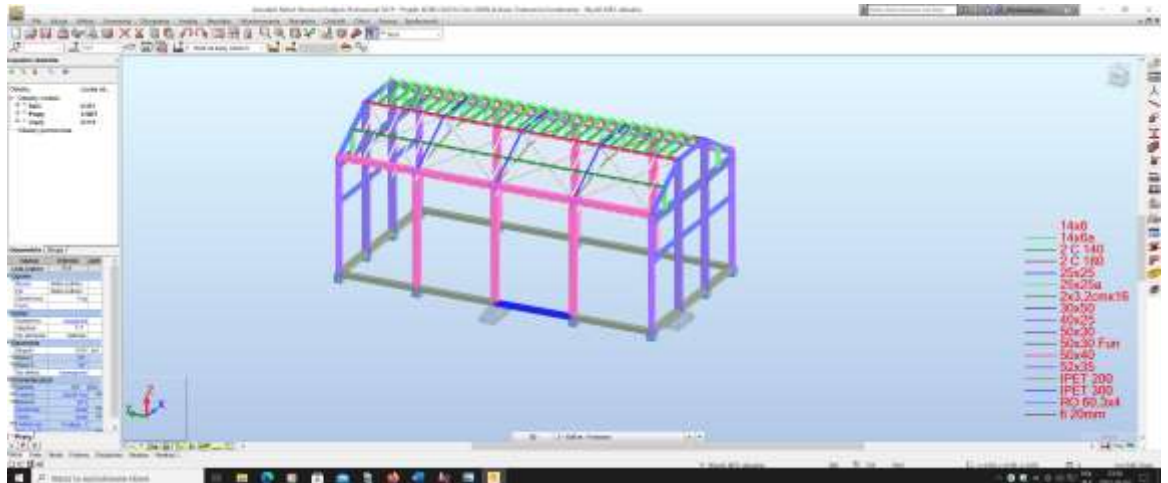
WIDOK KONS. SALI GIMNASTYCZNEJ PRZED NAPRAWĄ

Stwierdzono brak stężeń pasa dolnego.

Stwierdzono ,że pas dolny we wszystkich trzech wiązarach nie spełnia warunki stateczności ogólnej oraz jest przekroczenie naprężeń w pasie dolnym.
