| Opracowanie: | Remont istniejących nawierzchni -chodniki, place i drogi dojazdowej do bud. Przedszkola Miejskiego w Żarach przy ul. 9 Maja 10 dz.nr86/6 | Nr rys. 3 |
| Nazwa rysunku: | Ukształtowanie utwardzenia-wejście główne | skala: 1:50 |

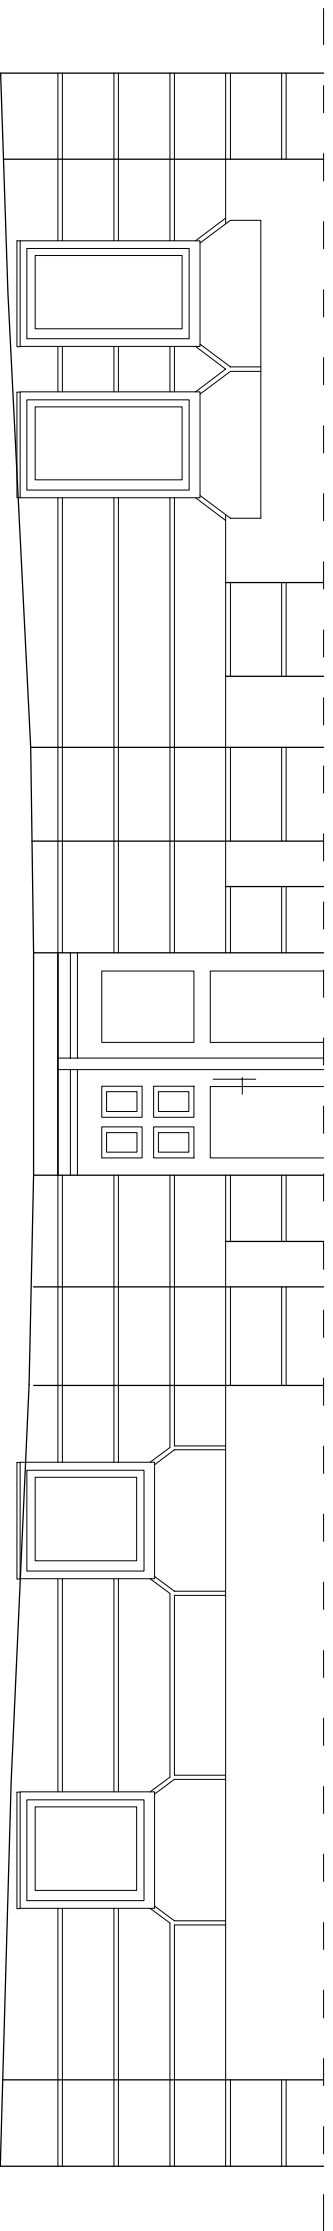
Stan istniejący ukształtowania terenu

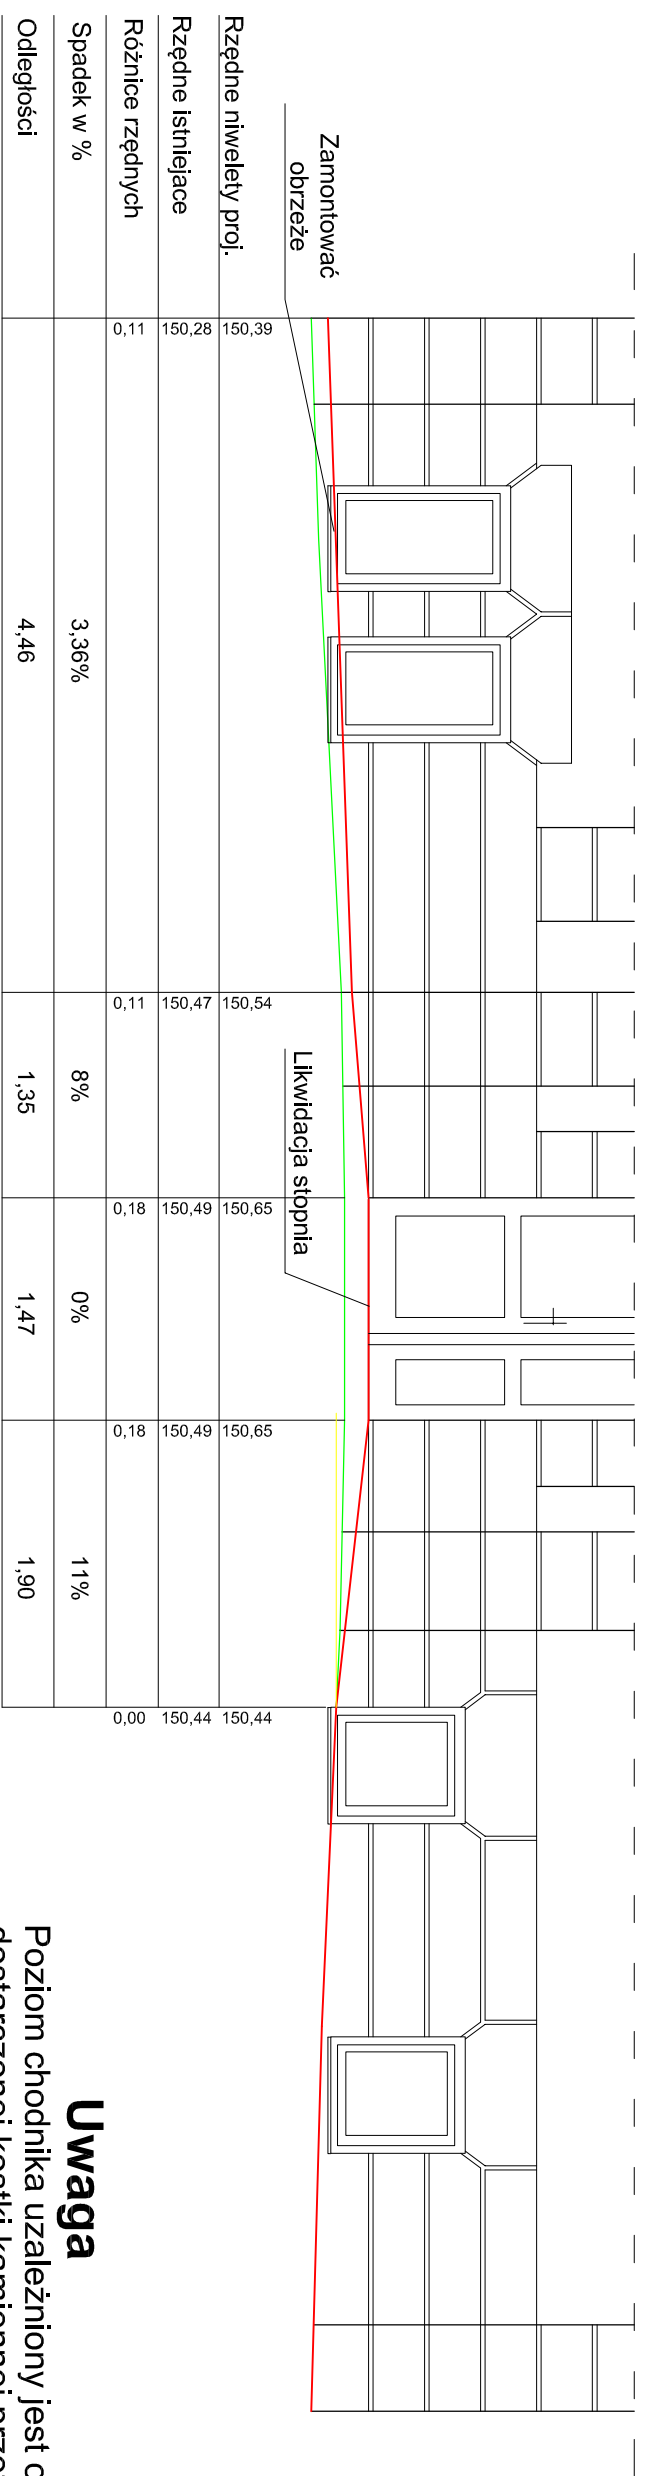
Projektowane ukształtowanie terenu likwidująca
barierę architektoniczną - stopień wejścia
głównego

Uwaga
Poziom chodnika uzależniony jest od wielkości dostarczonej kostki kamiennej przez inwestora. Ostateczny poziom zostanie ustalony w trakcie prowadzenia robót.
